# Rapport environnemental

STEP de Neuchâtel  
Année 2024

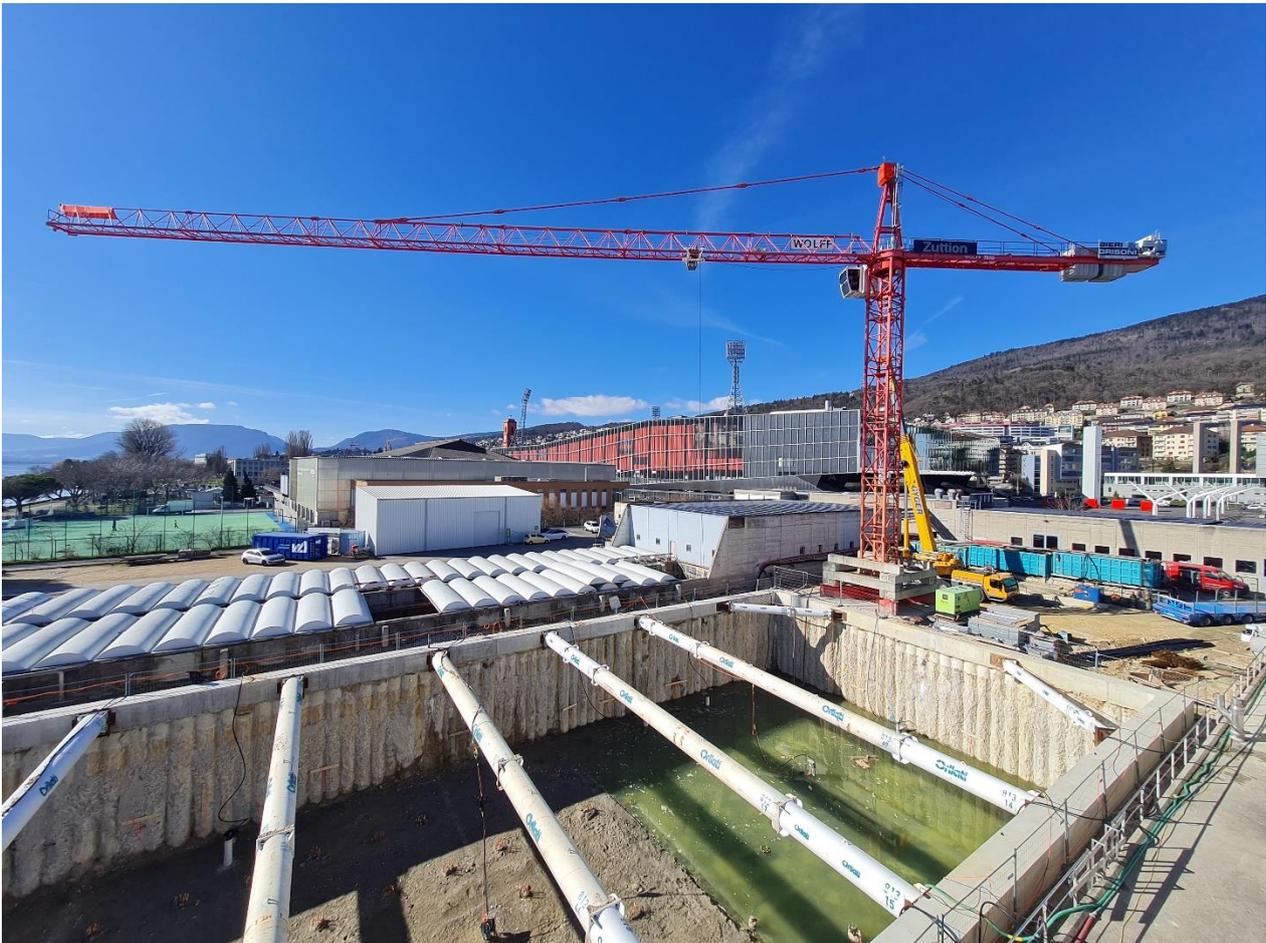
Une grue avec une flèche de 65 m a été installée fin février. Les bétonnages des ouvrages ont débuté au 2<sup>ème</sup> sous-sol avec les fosses et les canaux d'alimentation des biologiques, suivis des 5 filtres au 1<sup>er</sup> sous-sol comptant de nombreuses réservations.

Les butons<sup>1</sup> posés pour maintenir les cloisons de pieux ont été retirés suite au bétonnage de la dalle située hors fouille. Les dalles préfabriquées des filtres ont été posées en automne avec, en parallèle, des bétonnages des murs du Rez et la dalle du 1<sup>er</sup> étage.

<sup>1</sup> Les butons sont des appuis en acier qui permettent de retenir les parois d'une excavation verticale

Figure 3 - Grue et butons

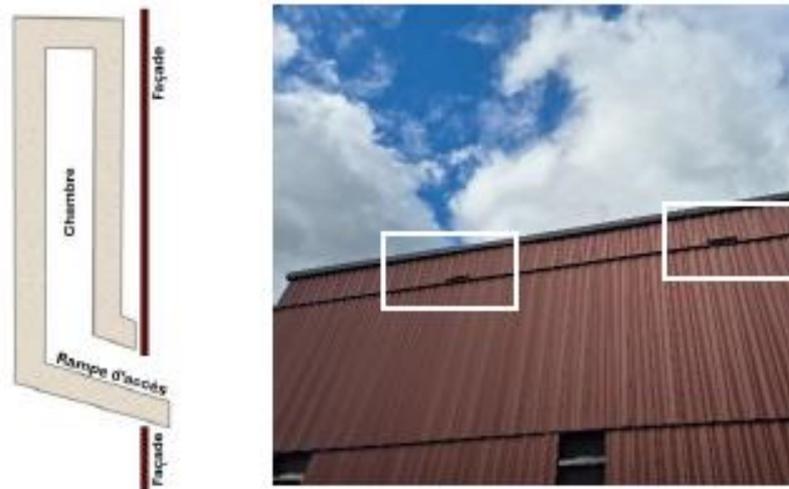
Nichoirs à « une chambre » : Il s'agit de nichoirs plats appréciés par les espèces gîtant dans de minces fissures, telles que les pipistrelles et le murin à moustaches (*Myotis mystacinus*). La température intérieure augmente rapidement lors de périodes ensoleillées.

Figure 4 - nichoir à une chambre

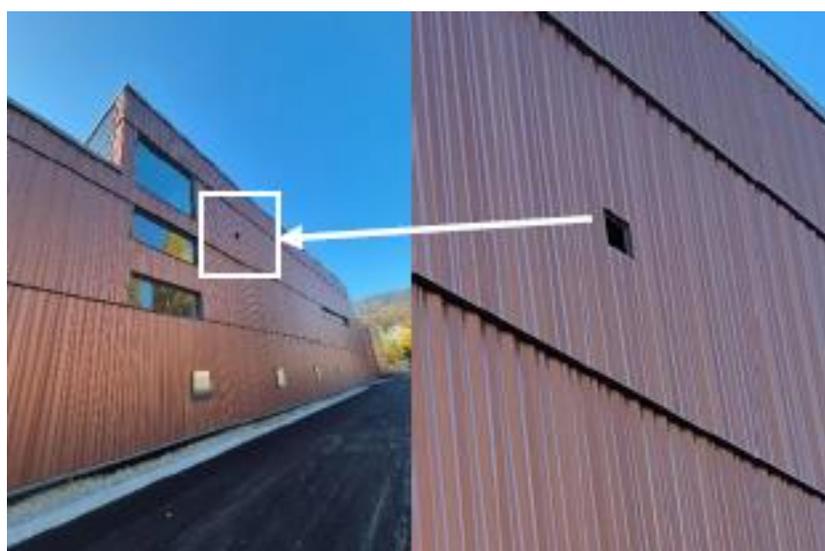
Nichoirs à « caissons isolés » : Plus grands et plus profonds que les nichoirs à une chambre, ils simulent le microclimat des cavités d'arbres appréciées par différentes espèces, notamment les noctules. Les caissons sont intégrés dans des réservations dans le bâtiment et s'ouvrent depuis l'intérieur pour permettre et faciliter leur entretien.

Figure 5 - nichoir à caissons

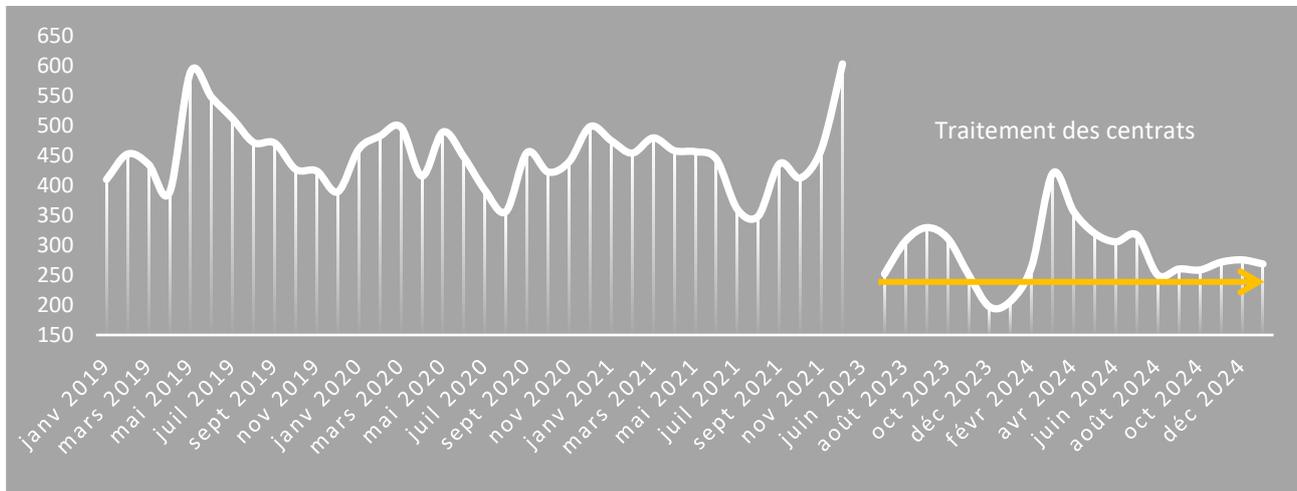
L'ensemencement de la biologie Anammox<sup>2</sup> avec la mise en charge du process de traitement des centrats s'est prolongé jusqu'en été 2024. A partir de ce moment, la charge d'azote ammoniacal NH<sub>4</sub> en kg par jour en entrée de biologie a diminué de moitié. Ce procédé permet de traiter de manière économique des jus de digestion afin de ne pas charger la future biologie N.

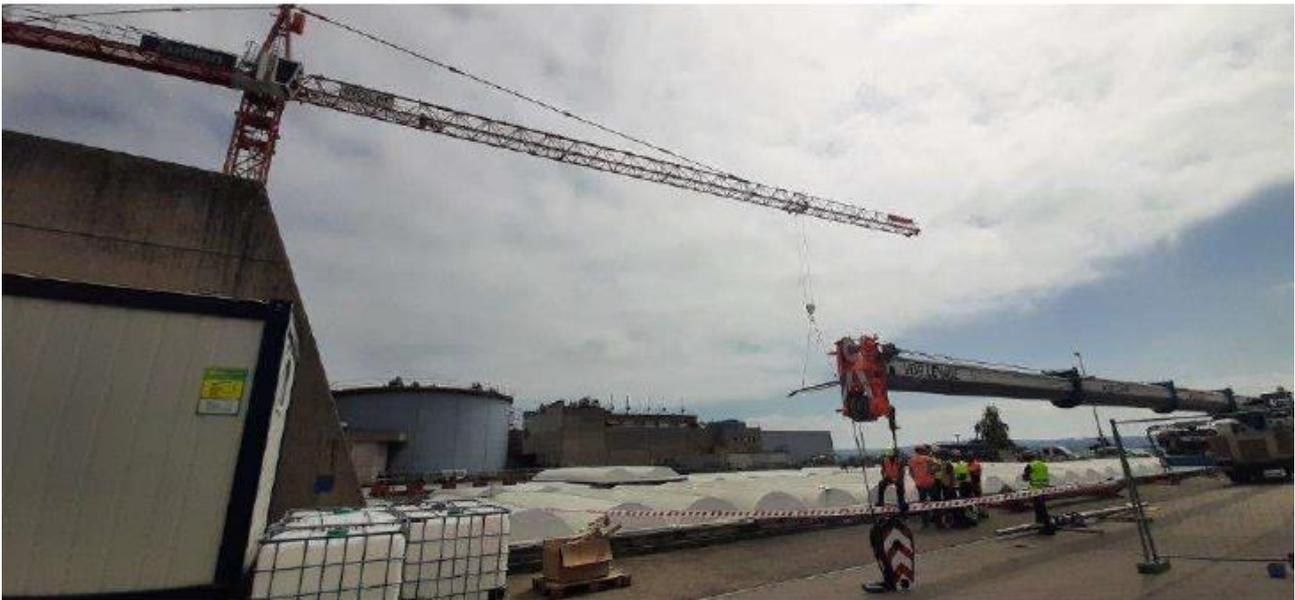
Le 20 août 2024 vers 11h30, la flèche de la grue à tour de l'entreprise de génie civil a percuté une autogrue mandatée par l'équipe process. Après contrôle des machines, le travail a pu reprendre. Un compte rendu a été établi et la procédure de co activité de grutage a été renforcée.

Figure 7 - collision entre deux grues

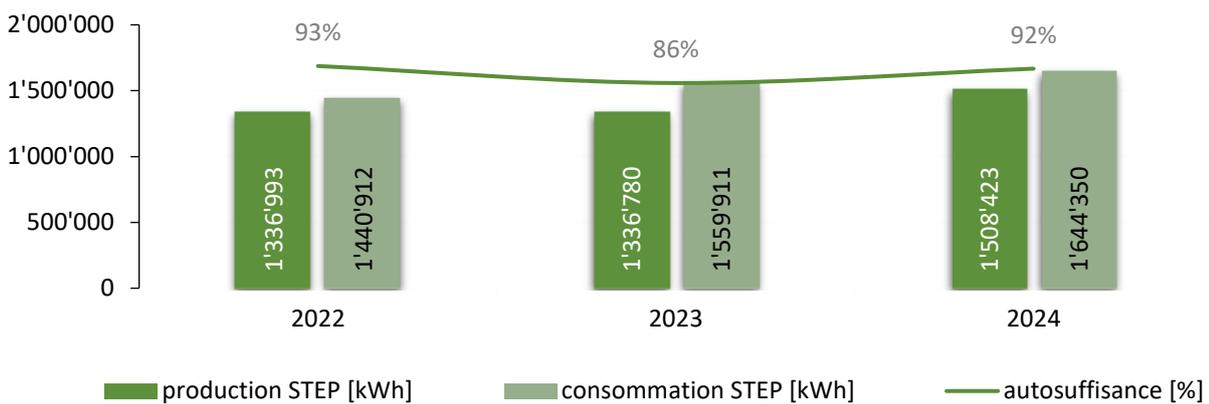
En 2024, la STEP a couvert 92 % de ses besoins en énergie électrique. Avec les travaux en cours, l'objectif d'autosuffisance électrique n'a pas été atteint, en effet, le pompage 24/24h des eaux de fouille du chantier et le nouveau traitement des contrats pèjorent ce résultat. La situation s'améliorera avec l'intégration du photovoltaïque en 2025.

Figure 8- Bilan de l'énergie électrique annuel en kWh et en pourcent d'autosuffisance

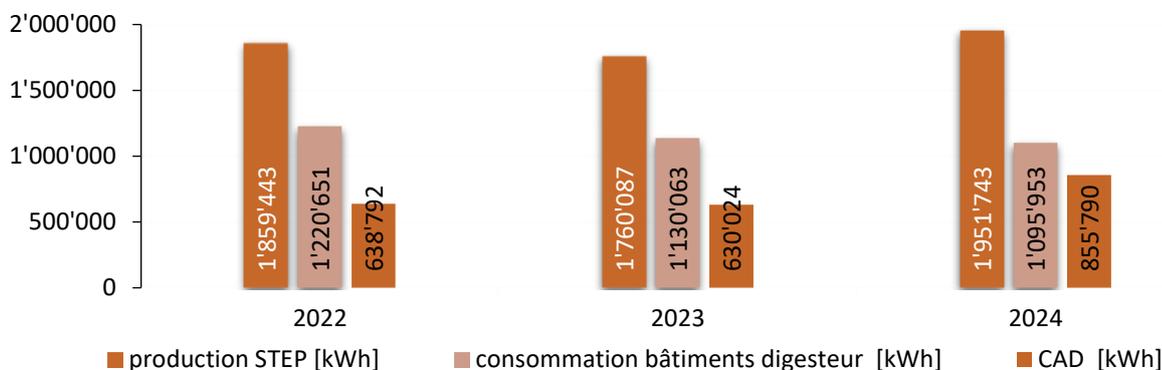
L'énergie thermique produite par nos couplages chaleur-force permet de couvrir les besoins de chauffage de nos bâtiments et de maintenir notre digesteur à 37°C.

Les 44 % d'excédent de chaleur ont été valorisés sur le chauffage à distance de la Maladière.

Figure 9- Bilan de l'énergie thermique annuel en kWh et en pourcent d'autosuffisance
